TRANSGREEN

Katalóg opatrení

pre zabezpečenie priechodnosti dopravnej infraštruktúry pre živočíchy v pilotnom území

Cerová vrchovina - Slovenský kras - Prešov - Vihorlat

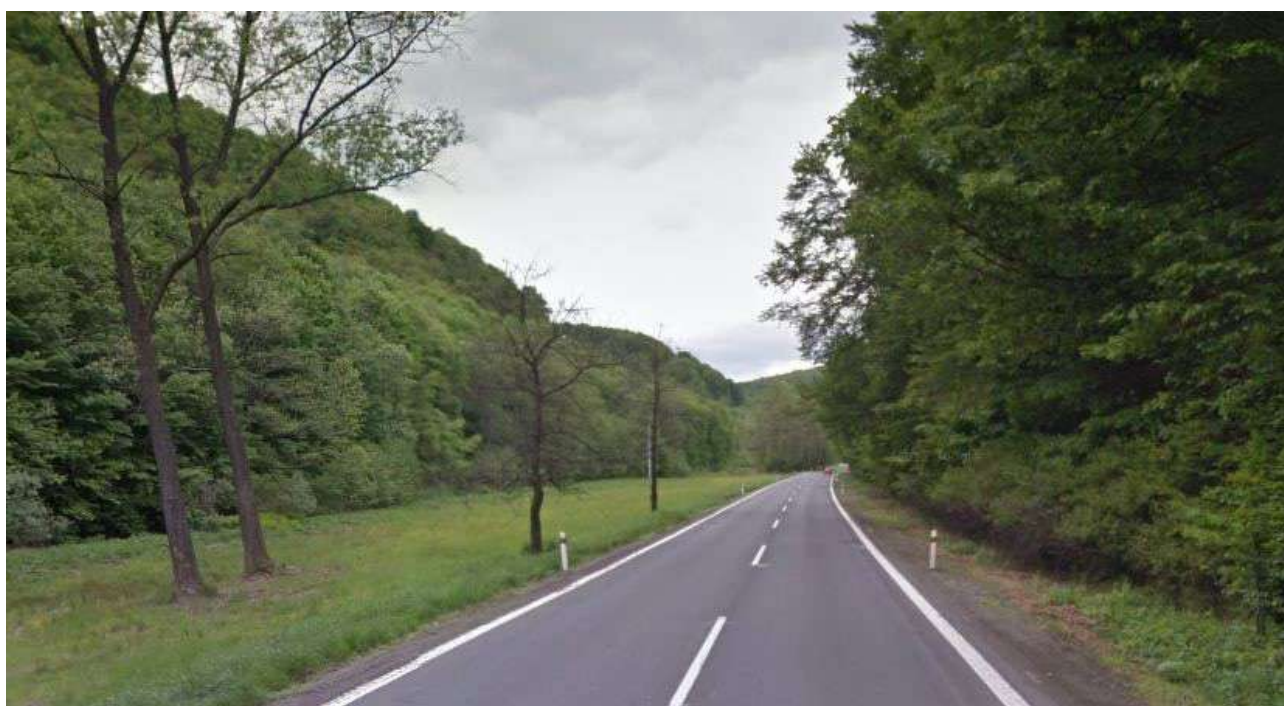
Obr. 7: Lesné porasty po obidvoch stranách cesty I/16 vytvárajú vhodné podmienky pre migráciu živočíchov.

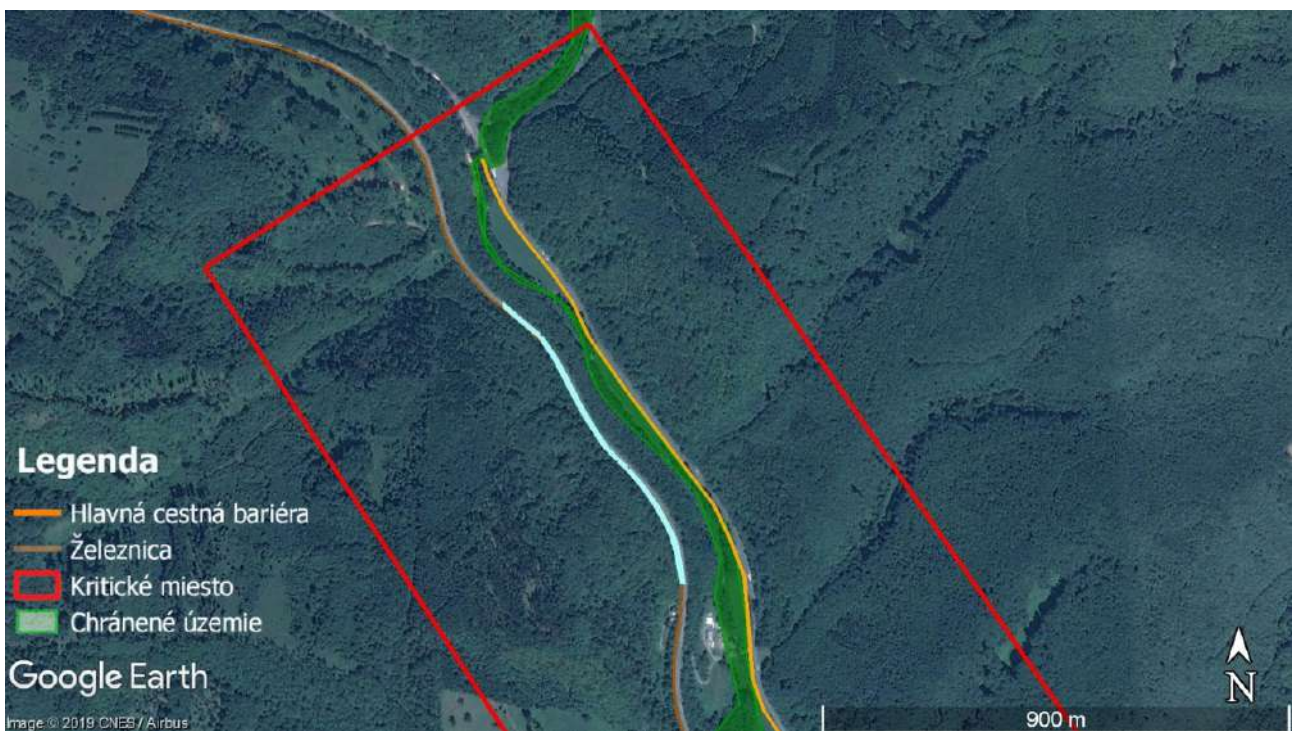
Obr. 9: Lokalizácia železničnej betónovej steny, ktorá tvorí prekážku migrácii.

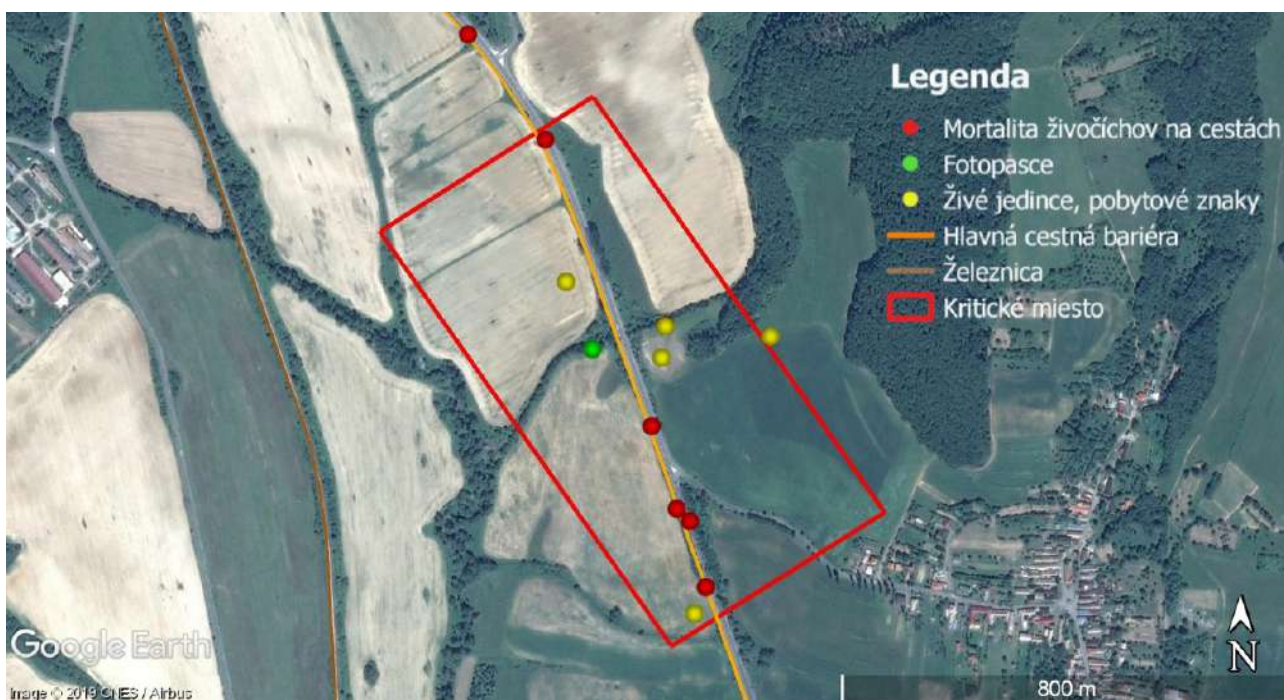
Obr. 14: Mapa biokoridoru Úderinský mlyn.

6. V optimálnom prípade vybudovať ekodukt, prípadne podchod, alebo realizovať zdvihnutie cesty na piliere.
7. Neoplocovať a nezastávať navádzacie územie na koridor a samotné územie biokoridoru.
8. Revitalizácia remízok formou kríkovej vegetácie.
9. Územie biokoridoru a jeho blízke okolie vyhlásiť za zónu pokoja, kde sa zakáže lov zveri v zmysle § 24 ods. 4 písm. b) zákona o poľovníctve.

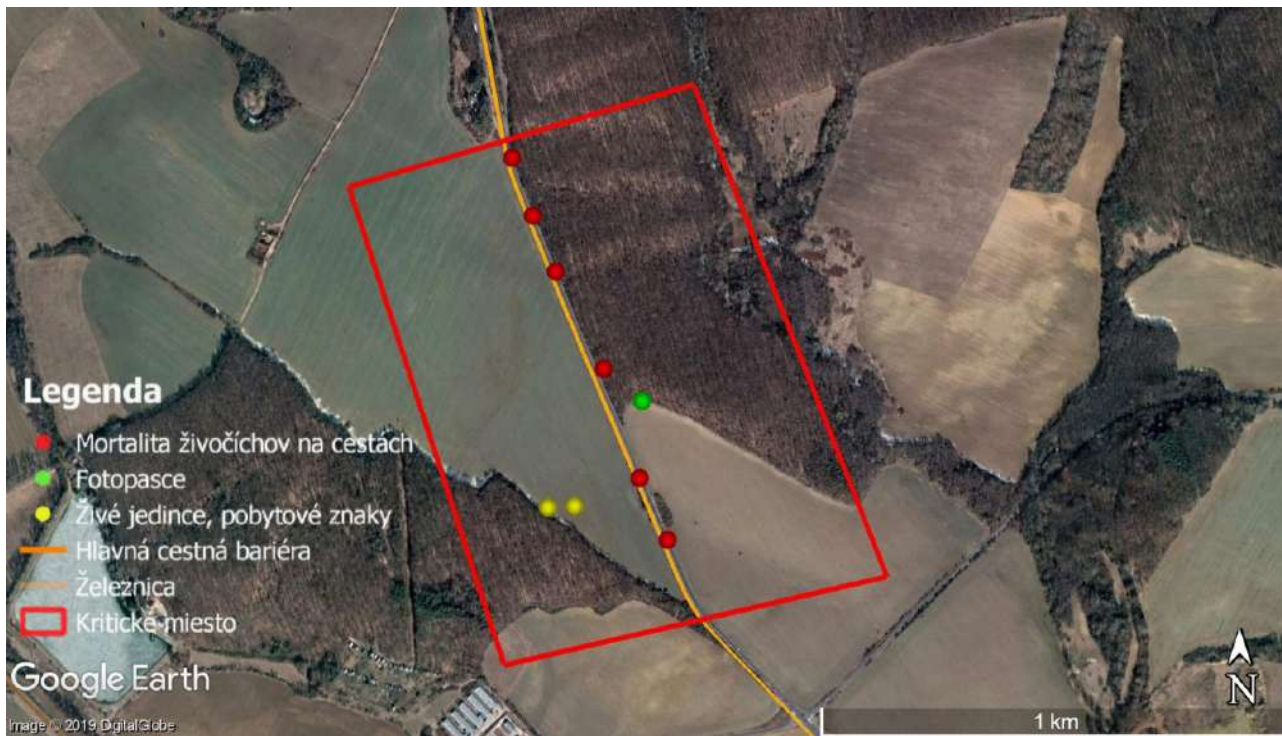
Obr. 17: Mapa biokoridoru Halier.

6. V prípade výstavby rýchlostnej cesty R2 realizovať podchod pre zver, alebo zdvihnutie cesty na piliere.

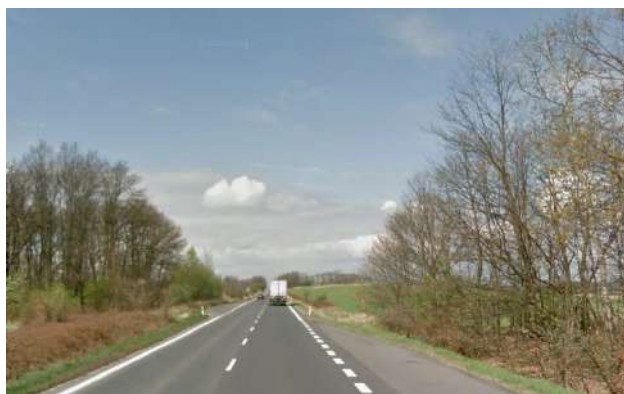
Obr. 19: Biokoridor Pinciná v kolízii s cestou I/16..

Monitoring: Počas monitoringu boli na sledovanom úseku cesty I/16 zaznamenané úhyny viacerých druhov živočíchov (tabuľka A). Na záznamoch z fotopascí sa najčastejšie vyskytoval srnec hôrny (*Capreolus capreolus*) a diviak lesný (*Sus scrofa*). Trikrát bola zaznamenaná mačka divá (*Felis silvestris*) (tabuľka B). Vizuálnym pozorovaním boli zaznamenané len kopytníky, pričom bolo zaevidovaných až 279 jedincov daniela škrvnitého (*Dama dama*). Počas monitoringu neboli v predmetnom úseku zaznamenané pobytové znaky veľkých šeliem a ani ich úhyn v dôsledku kolízie s dopravou..

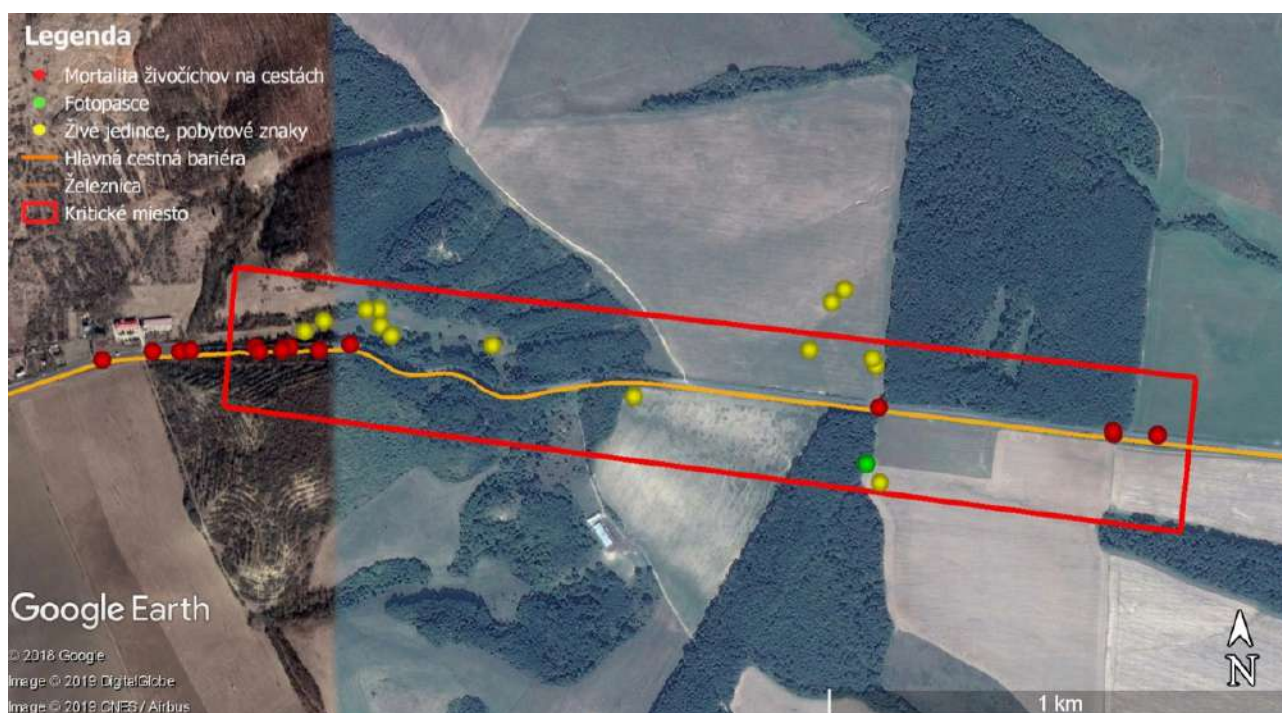
Obr. 20: Mapa biokoridoru Pinciná.

6. V prípade výstavby rýchlostnej cesty R2 realizovať vzhľadom na reliéf zdvihnutie cesty na piliere a most.
7. Neoplocovať a nezastávať plochy navádzajúce na koridor ako aj samotné územie biokoridoru.
8. Revitalizovať remízky formou kríkovej vegetácie ako navádzacie územie na koridor, ktoré by zároveň prepájali lesné komplexy.
9. Územie biokoridoru a jeho blízke okolie vyhlásiť za zónu pokoja, kde sa zakáže lov zveri v zmysle § 24 ods. 4 písm. b) zákona o poľovníctve.

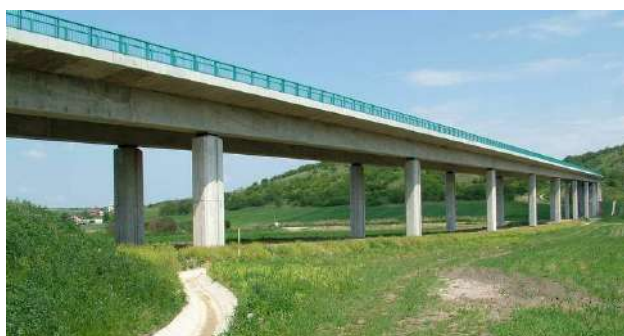
Obr. 22: Viadukt pri obci Ožďany.

Charakteristika biokoridoru: Jedná sa o biokoridor regionálneho významu, ktorý sa nachádza v Lučenecko-košickej znížene. Je široký 1 600 m. Kritickým miestom prechádza rýchlostná cesta R2, ktorá je v tomto úseku riešená pomocou dlhého viaduktu, ktorý prechádza údolím a umožňuje pohyb živočíchov popod frekventovanú rýchlostnú cestu. Severne od kritického miesta prechádza územím cesta I. triedy I/16.

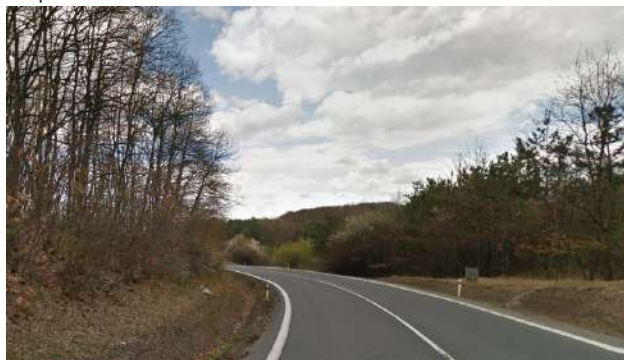
Obr. 31: Biokoridor Pri Čilíkovi a cesta I/16.

Charakteristika biokoridoru: Jedná sa o biokoridor regionálneho významu, ktorý sa nachádza v Lučenecko-košickej znížene. Je široký 700 m. Prechádza cez lesný komplex a čiastočne cez poľnohospodárske plochy. Na okrajoch cesty I/16 sú v koridore umiestnené zvodidlá zaberajúce asi 1/3 šírky koridoru, ktoré sťažujú zvieratám prechod cez cestu.

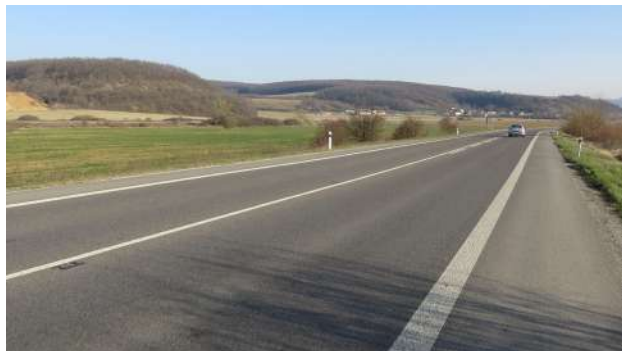
Obr. 35: Biokoridor Tiba popri ceste I. triedy I/16.

Charakteristika biokoridoru: Kritické miesto sa nachádza na otvorenej, poľnohospodársky využívannej pôde, ktorá priamo nadväzuje a prepája väčšie lesné celky Bodvianskej pahorkatiny a Revúckej vrchoviny. Uprostred ním preteká rieka Slaná. Celková dĺžka biokoridoru je 1 000 m. Plánovaná rýchlostná cesta R2 má v tomto úseku len orientačné trasovanie.

Monitoring: Počas monitoringu mortality na ceste I/16 boli zaznamenané úhyny najmä stredne veľkých a menších živočíchov (tabuľka A). Lokalita bola monitorovaná fotopascami, na záznamoch ktorých dominoval srnec lesný (*Capreolus capreolus*), ktorý bol zaznamenaný až 645 krát. Hojne sa vyskytovala aj líška hrdzavá (*Vulpes vulpes*), jeleň lesný (*Cervus elaphus*), zajac poľný (*Lepus europaeus*) a jazvec lesný (*Meles meles*). Na lokalite bol 2 krát zaznamenaný prechod medveďa hnedého (*Ursus arctos*). Prechod medveďa tu bol zaznamenaný aj 3-4 roky pred realizáciou projektu TRANSGREEN, kedy tu telemetricky zaznamenali prechod medveďa z Poľska.

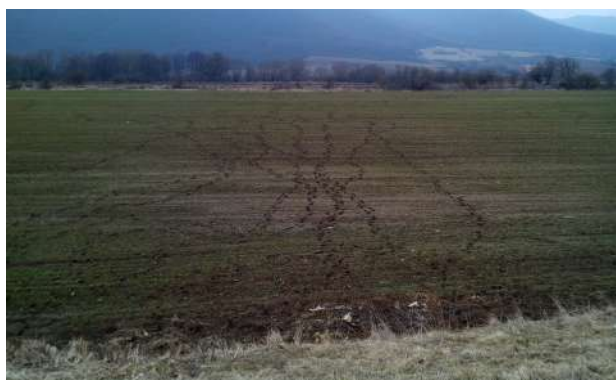
Obf. 38: Biokoridor Brzotín – stopy stáda jeleňa lesného prechádzajúce od Silickej planiny smerom k Plešiveckej planine cez cestu I/16.

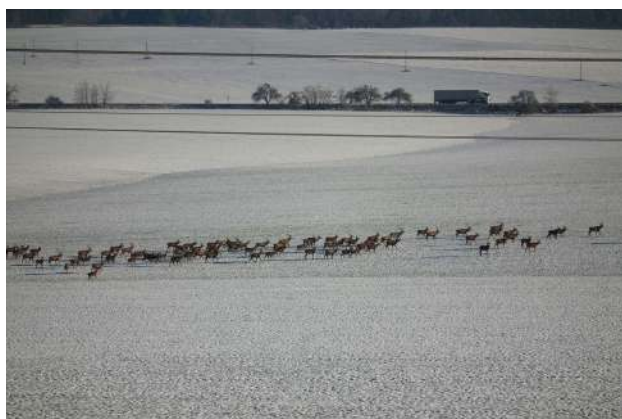
Obr. 41: Biokoridor Krásnohorské Podhradie – jelenie stádo pripravené prekonať cestu I/16, január 2018.

Medzi najčastejšie pozorované druhy živočíchov v tomto koridore patrí na základe pozorovaní z predchádzajúcich rokov - jeleň lesný (*Cervus elaphus*) a diviak lesný (*Sus scrofa*). Veľké stáda kopytníkov, ktoré čakajú na možnosť bezpečne prejsť na druhú stranu cesty, je možné na tejto lokalite pozorovať aj počas dňa. Živočíchovia prechádzajú cez cestu najmä v dvoch miestach. V noci prechádzajú prevažne na

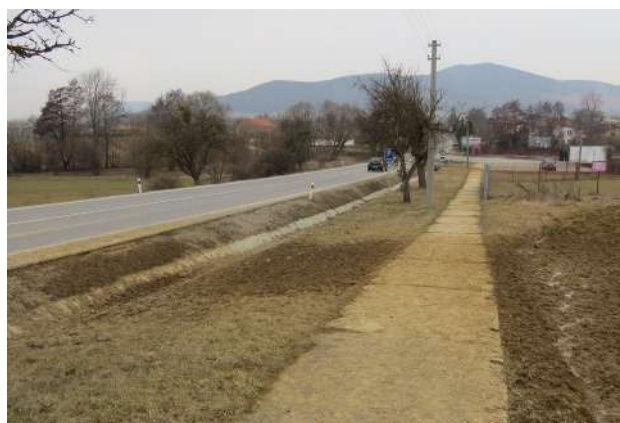
Obr. 42: Biokoridor Krásnohorské Podhradie – stopy zveri (na snímke – vydupaná tráva) indikujú intenzívny pohyb jeleňov v okolí cesty, marec 2018.

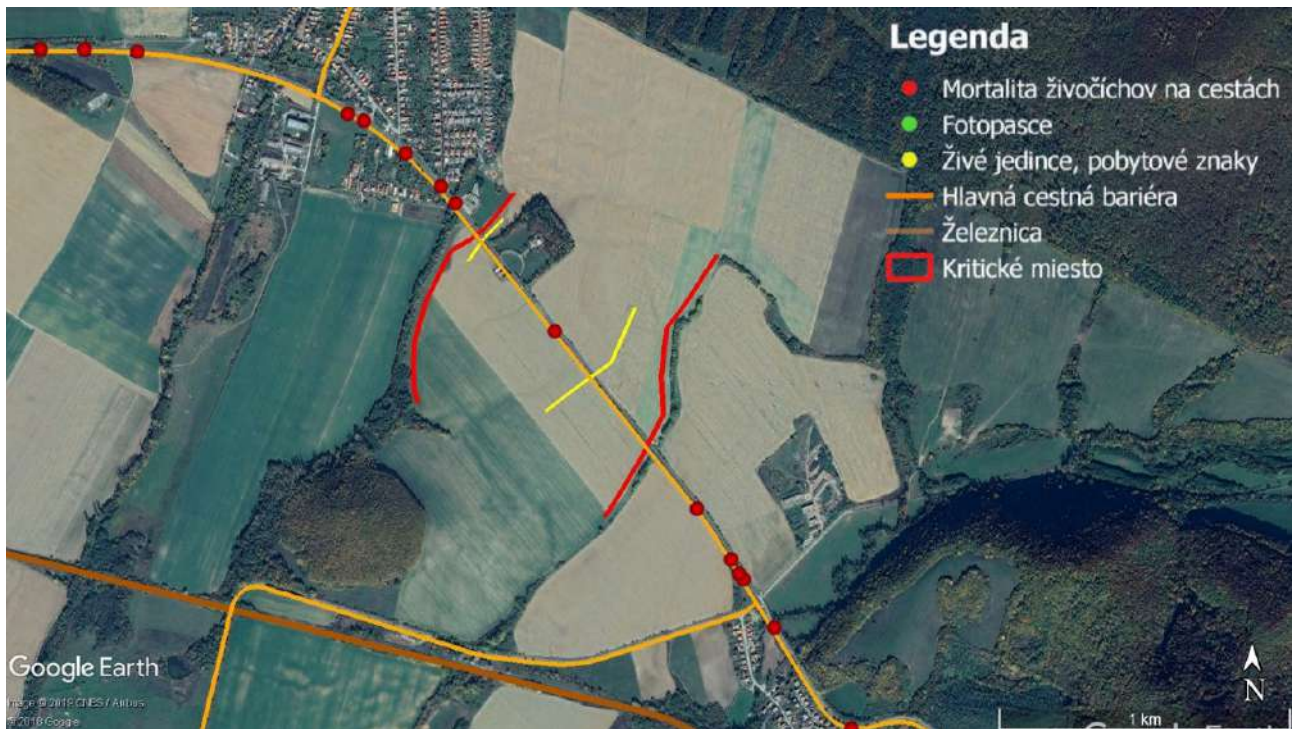
Obr. 43: Mapa biokoridoru Krásnohorské Podhradie.

1. Nezastavať a ponechať priechodné (neoplocovať) územie medzi juhovýchodným okrajom obce Krásnohorské Podhradie a mauzóleom.
2. V remízke, medzi Krásnohorským Podhradím a Lipovníkom, vyrúbať kry, ktoré sú tesne pri ceste.
3. Na poľnohospodárskych plochách v blízkosti cesty nepestovať kukuricu, ktorá láka zver.
4. Neoplocovať poľnohospodárske plochy v koridore a nechať ich priechodné.
5. Revitalizovať vegetáciu vo východnej časti biokoridoru vedúcu smerom na juh.
6. V prípade výstavby R2 sa odporúča vďaka plochým terénom realizovať výstavbu zeleného mosta.

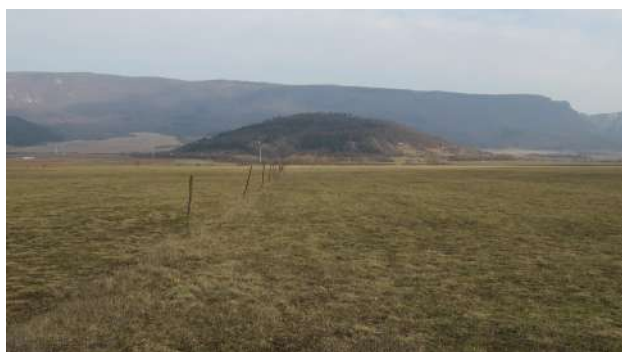
Obr. 51: Biokoridor Zemné hradisko z južnej strany.

Monitoring: Na ceste I. triedy I/16 bolo v minulosti zaznamenaných niekoľko úhynov prevažne stredne veľkých živočíchov (tabuľka A), najčastejšie líšky hrdzavej (*Vulpes vulpes*). V minulosti tu bola

zaznamenaná aj kolízia dopravného prostriedku s medveďom hnedým (*Ursus arctos*). Na základe údajov zo Železníc Slovenskej republiky bol počas rokov 2014-2017 na širšom úseku železničnej trate prechádzajúcej cez predmetný koridor zaznamenaný úhyn 18 kopytníkov. Počas mapovania bolo v blízkosti cesty I/16 nainštalovaných 6 fotopascí, pričom na každom vybranom mieste boli inštalované dve fotopasce. Výsledky pozorovaní sú zaznamenané v tabuľke (tabuľka B). Najčastejšie zaznamenaným druhom bol jeleň lesný (*Cervus elaphus*), ktorý bol nasnímaný až 3 784 krát.

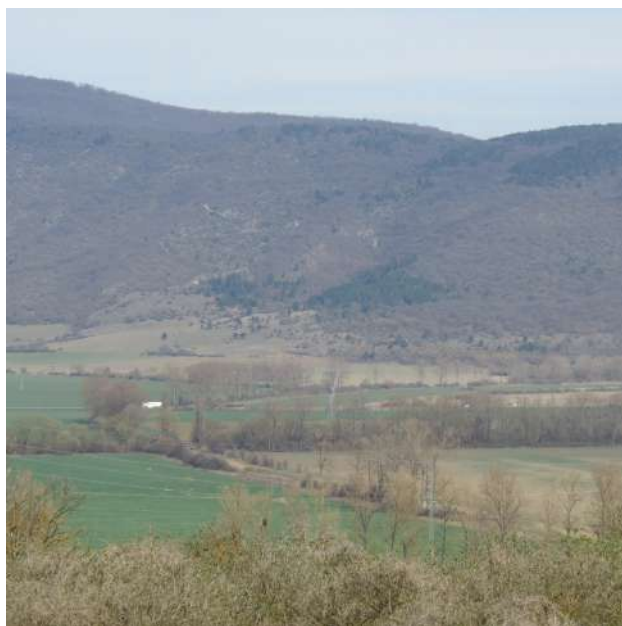
Obr. 57: Biokoridor Drienovec.

Charakteristika biokoridoru: Koridor, ktorý predstavuje dôležitú migračnú trasu, sa nachádza na otvorenej poľnohospodárskej pôde, kde sa často vyskytujú jedince jeleňa lesného (*Cervus elaphus*) a srnca hôrneho (*Capreolus capreolus*). Vysoká intenzita jeleňov ukazuje dobrú vhodnosť biotopu aj pre iné veľké cicavce, vrátane šeliem. Toto miesto prepája národný park Slovenský kras s Maďarskom (vzdušná vzdialenosť SK/HU hranice je 6 km). Celková šírka biokoridoru je 600 m. Koridorom preteká potok Drienovec a Skalný potok. V súčasnosti je koridor stále priechodný, avšak jeho veľká časť bola v roku 2017 oplotená vlastníkom pozemkov. Poľnohospodárske

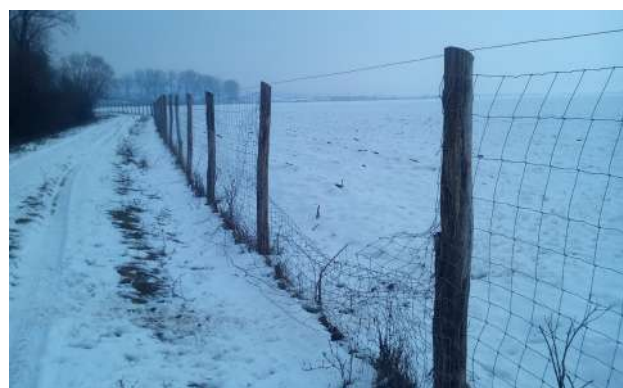
Obr. 58: Biokoridor Drienovec. Fotografia znázorňujúca jedno z dvoch miest, kde srnec prerazil oplotenie. Február 2018.

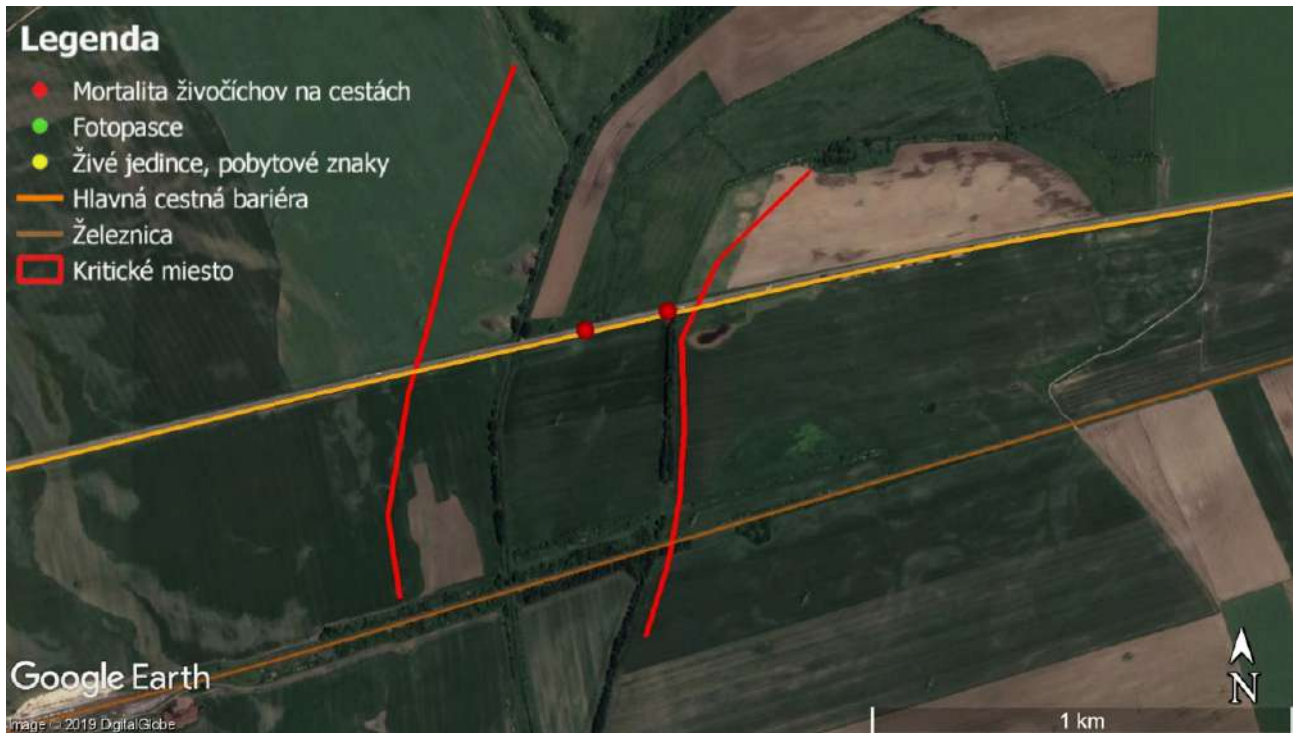
Obr. 59: Mapa biokoridoru Drienovec.

1. Ponechať koridor priechodný a ďalšie územie neoplocovať. Začať vyjednávanie s cieľom vyriešiť následky existujúceho oplotenia biokoridoru (vybudovanie prechodu pre zver).
2. Upozorniť vodičov na nebezpečenstvo vstupu zveri do cesty inštalovaním dopravných značiek.
3. Zlepšiť priechodnosť existujúcich priepustov pre zver.
4. Revitalizovať vodiacu kríkovú vegetáciu (remízky).
5. V prípade výstavby rýchlostnej cesty R2 riešiť jej spriechodnenie premostením cez rieku Bodva tak, aby parametre premostenia vyhovovali veľkým terestrickým cicavcom.

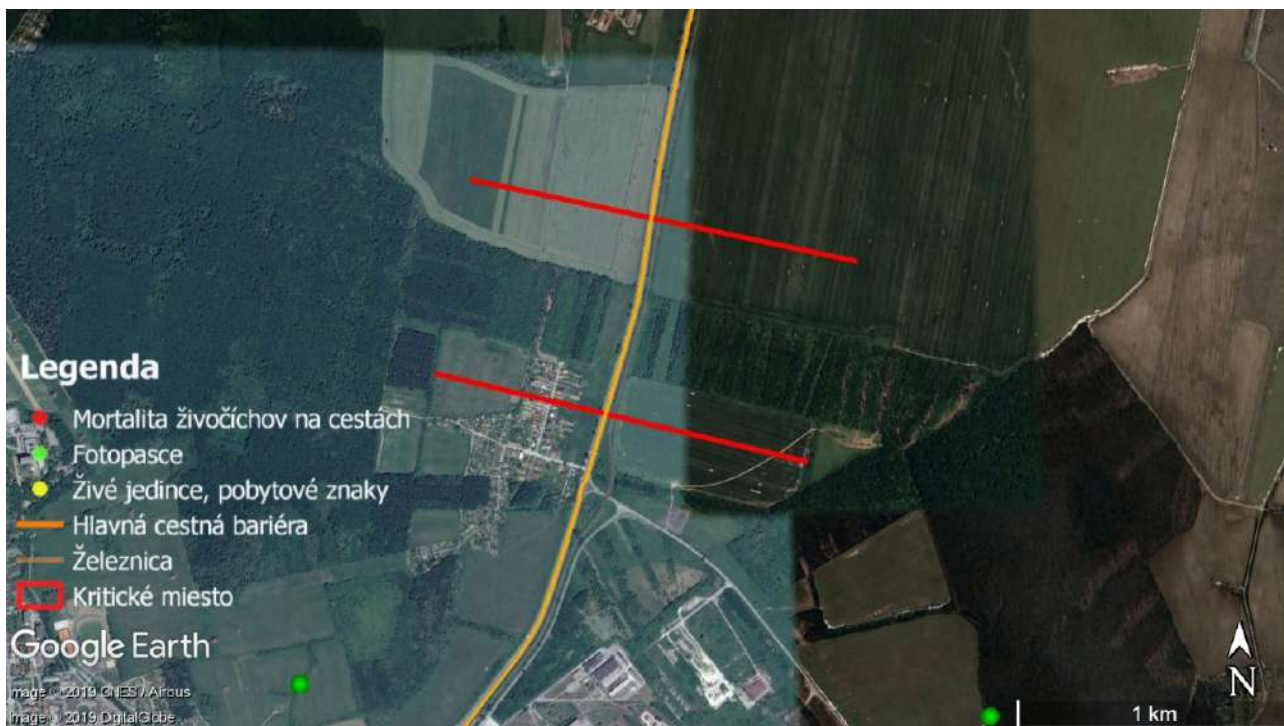
Obr. 65: Mapa biokoridoru Šaca.

Charakteristika biokoridoru: Biokoridor prepája lesný komplex Kodydom s biocentrom Jakobov dvor a so SKUEV0935 Haništiansky les. Koridor je široký cca 750 m a prechádza ním cesta I/16 s vysokou intenzitou dopravy. Nachádza sa v relatívne úzkom nezastavanom priestore medzi mestom Košice a obcou Šaca. Preteká ním Sokoliansky potok.

1. Ponechať územie biokoridoru priechodné a neoplocovať ho.
2. Sledovať rozširovanie zástavby.
3. Upozorniť vodičov na nebezpečenstvo vstupu zveri do cesty inštalovaním dopravných značiek.

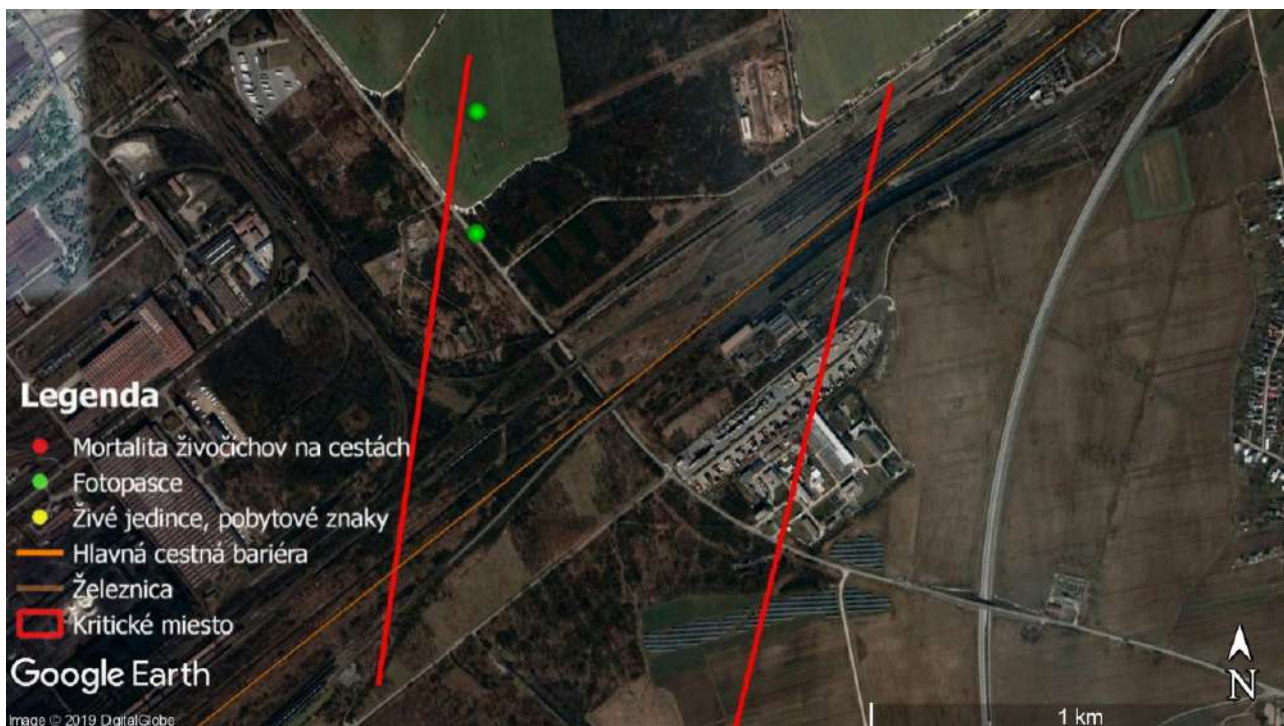
Obr. 67: Mapa biokoridoru Haniska.

Charakteristika biokoridoru: Biokoridor prepája biocentrum Jakobov a SKUEV0935 Haništiansky les s územím v Maďarsku. Je široký cca 900 metrov. Preteká ním Sokoliansky potok. Veľkú časť biokoridoru križuje paralelne niekoľko železničných tratí. Z južnej časti je koridor z veľkej časti ohraničený zástavbou obce Sokolany. Okolie koridoru je pomerne značne priemyselne využívané.

1. Ponechať územie biokoridoru priechodné a neoplocovať ho.
2. Sledovať rozširovanie sa zástavby a rozvoj dopravnej infraštruktúry.
